# EVALUASI KELAIKAN JALAN REL KERETA API LINTAS BOGOR-SUKABUMI

## EVALUATION OF RAILROAD WORTHINESS OF BOGOR-SUKABUMI

Arbie

Puslitbang Perhubungan Darat dan Perkeretaapian Jl. Medan Merdeka Timur No. 5 Jakarta  
[arbrie\\_245busted@yahoo.com.au](mailto:arbrie_245busted@yahoo.com.au)

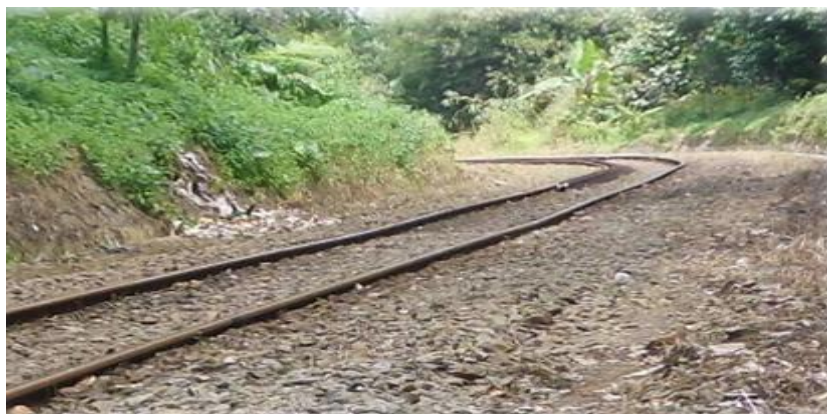
**Gambar 3.**  
**Lengkung Nomor 26 Antara Batutulis-Maseng.**

Berdasarkan hasil observasi di lengkung tersebut ditemukan ketidakstabilan trase jalan rel akibat pertinggian yang tidak sempurna yaitu seharusnya 85 mm, hasil pengukuran 65

mm dan pelebaran yang seharusnya 1087 mm, hasil pengukuran 1104 mm dan anak panah yang menyimpang.

Terjadi ketidakstabilan trase jalan rel akibat pertinggian yang tidak sempurna pada lengkung nomor 21 dengan radius 147 yang dapat membahayakan perjalanan kereta api apabila melalui lengkung tersebut. Hal ini dapat menyebabkan kecepatan maksimal berkurang sehingga waktu tempuh lebih lama. Pada lintas tersebut juga mengalami kekurangan volume balas hingga 33.098,9 m<sup>3</sup>. Hal ini mengakibatkan gaya elastisitas berkurang yang mengakibatkan rel mudah patah, mudah terjadinya spatenn akibat perubahan suhu. Terdapat 10 titik daerah rawan longsor yang bisa mengakibatkan gangguan pada jalan rel, khususnya pada musim hujan. Sistem *drainase* yang buruk dapat mengakibatkan efek *mud pumping* atau

Untuk perbaikan trase jalan rel terutama pada lengkung, perlu melakukan penambahan balas, serta perbaikan saluran *drainase* pada lokasi rawan longsor dan luapan air.

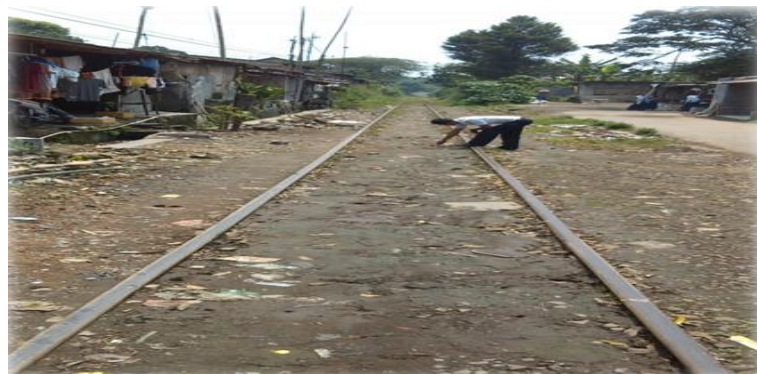
**Gambar 5.**  
**Kondisi Balas Mati.**

Kekurangan balas pada lintas Bogor-Sukabumi dipengaruhi oleh beberapa faktor seperti balas kurang dan bercampurnya balas dengan tanah sehingga balas menjadi mati.

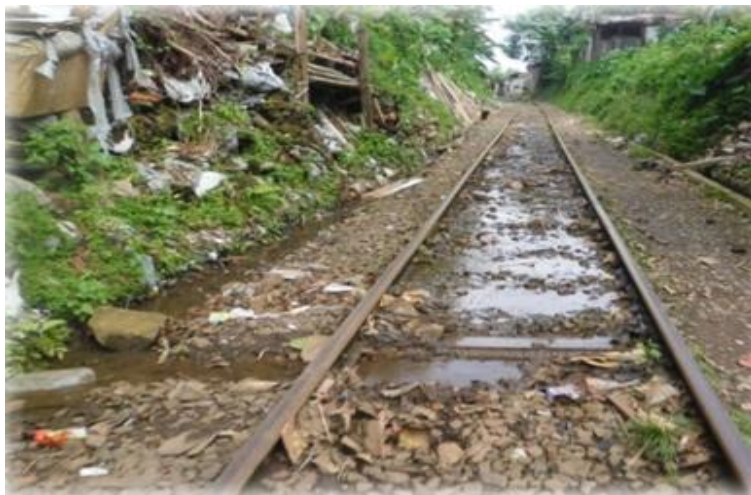
**Gambar 6. Kondisi Drainase Km 2+500**

Kondisi drainase dipenuhi oleh endapan tanah dan sampah. Berdasarkan hal tersebut direkomendasikan agar saluran air/*drainase*

<i>Drainase</i> (km)	Kondisi
0+400 s.d 0+900	Tidak berfungsi
1+100	Tidak berfungsi
1+600	Tidak berfungsi
2+000 s.d 2+300	Tidak berfungsi
2+500 s.d 2+600	Tidak berfungsi
30+800	Tidak berfungsi
34+000 s.d 34+200	Tidak berfungsi
40+300 s.d 40+500	Tidak berfungsi
42+400 s.d 42+600	Tidak berfungsi

dibersihkan maupun dapat dibuatkan saluran dari beton/pasangan batu/galian tanah yang lebih baik agar *drainase* dapat berfungsi dengan baik.

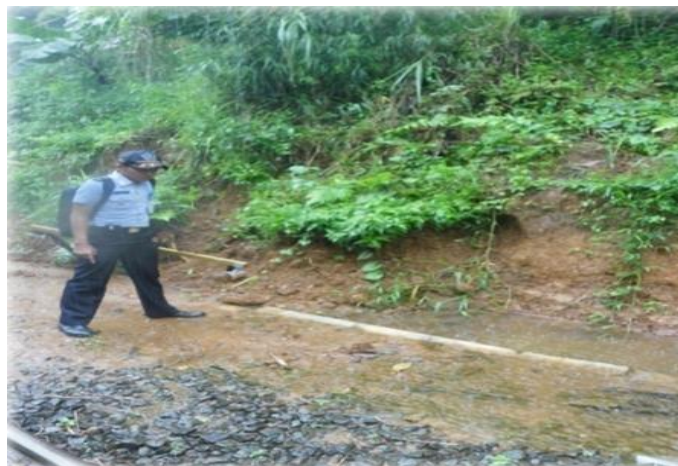
**Gambar 6.**  
**Daerah Rawan Longsor dan Luapan Air**

Hasil observasi di lapangan masih ditemukan lokasi rawan longsor dan kondisi *drainase* permukaan kurang baik. Berkaitan dengan hal tersebut direkomendasikan agar dibuatkan

Antara	Lokasi (km)	Jenis Rawan
Batutulis-Maseng	06+600 s.d 06+700	Longsor
Parungkuda-Cibadak	35+700 s.d 35+900	Longsor
Parungkuda-Cibadak	36+600 s.d 36+700	Longsor
Parungkuda-Cibadak	36+700 s.d 38+200	Longsor
Parungkuda-Cibadak	39+300 s.d 39+700	Longsor
Karangtengah-Cisaat	46+500 s.d 46+600	Luapan air
Karangtengah-Cisaat	47+200 s.d 47+300	Luapan air
Karangtengah-Cisaat	49+400 s.d 50+000	Longsor
Karangtengah-Cisaat	51+350 s.d 51+500	Longsor
Cisaat-Sukabumi	53+700 s.d 53+900	Longsor
Cisaat-Sukabumi	53+900 s.d 55+000	Longsor
Cisaat-Sukabumi	58+000 s.d 58+400	Longsor

saluran di atas tebing dan dinding penahan tanah serta saluran bawah perlu dilakukan perbaikan.
